Gejser fyldning.

Gejserfyldning

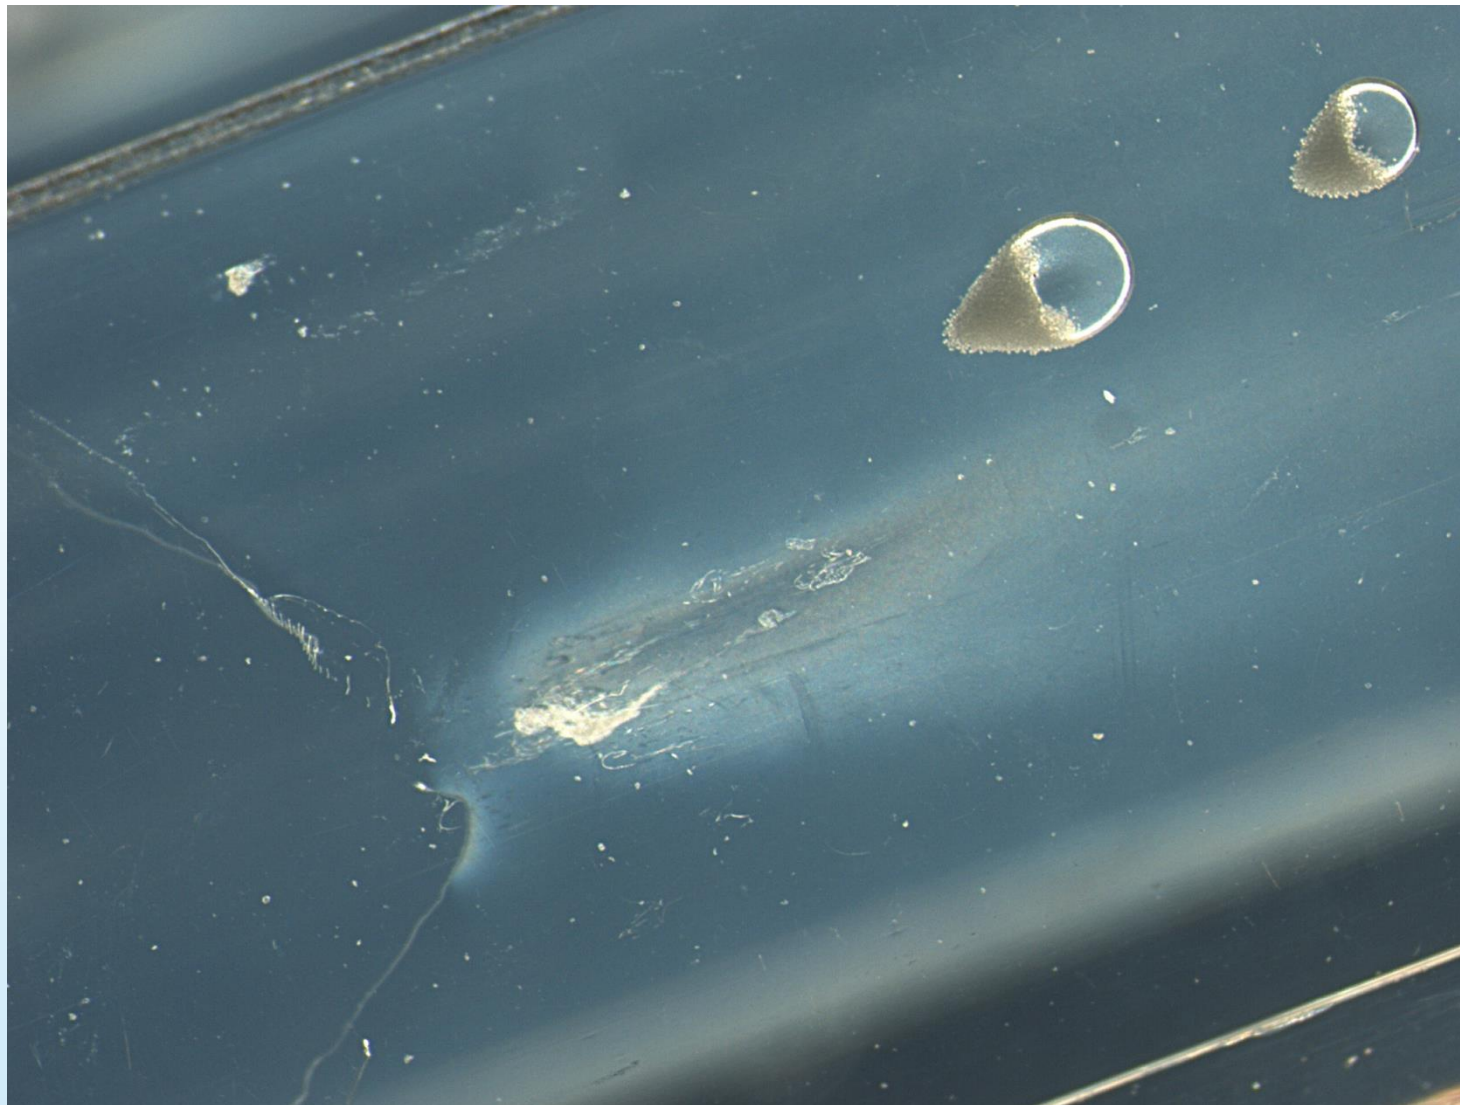
- Her ser vi en tydelig gejser.
- Årsag er forskellighed af udluftnings impedansen i kaviteterne.
- Smelten har på grund af lufttrykket stået stille i en brøkdel af et sekund. Der trækkes tynd hud, som så sprænges.

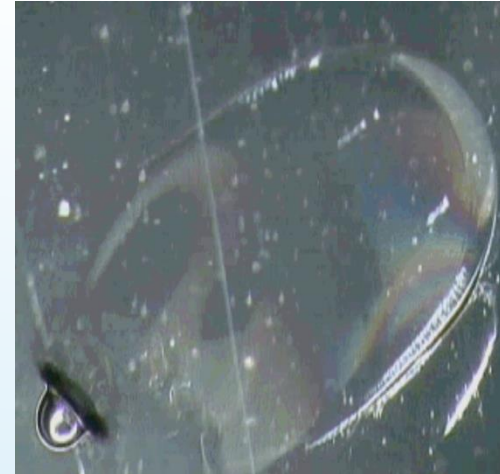
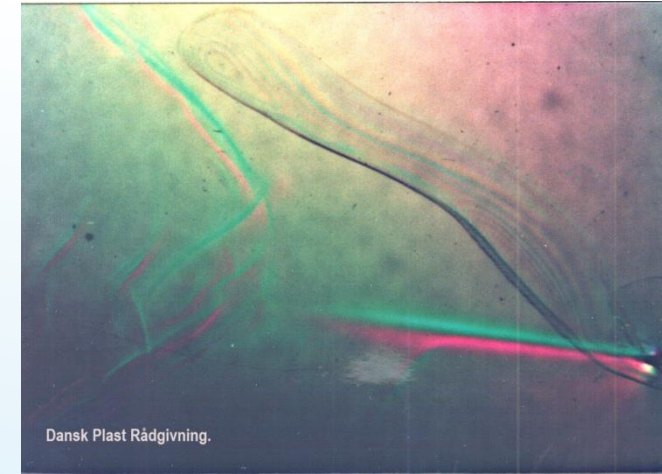
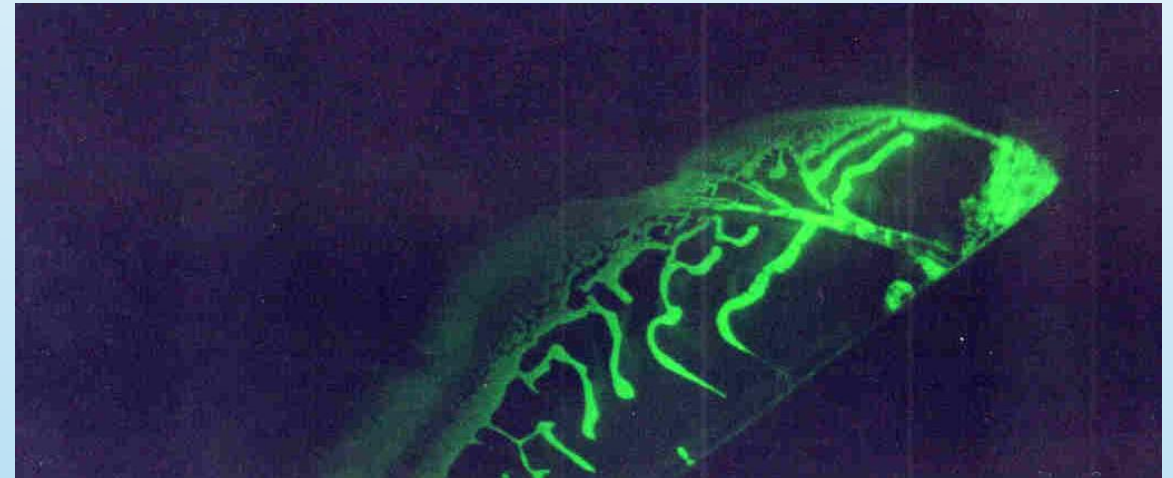
En frossen flydefront er
revet løs og slynget ud
I formhulrummet. Siden
omstøbt

Her er området
hvor den frosne
flydefront er
væltet.

Det hurtige
trykfald skaber
myriader af
mikrobobler.

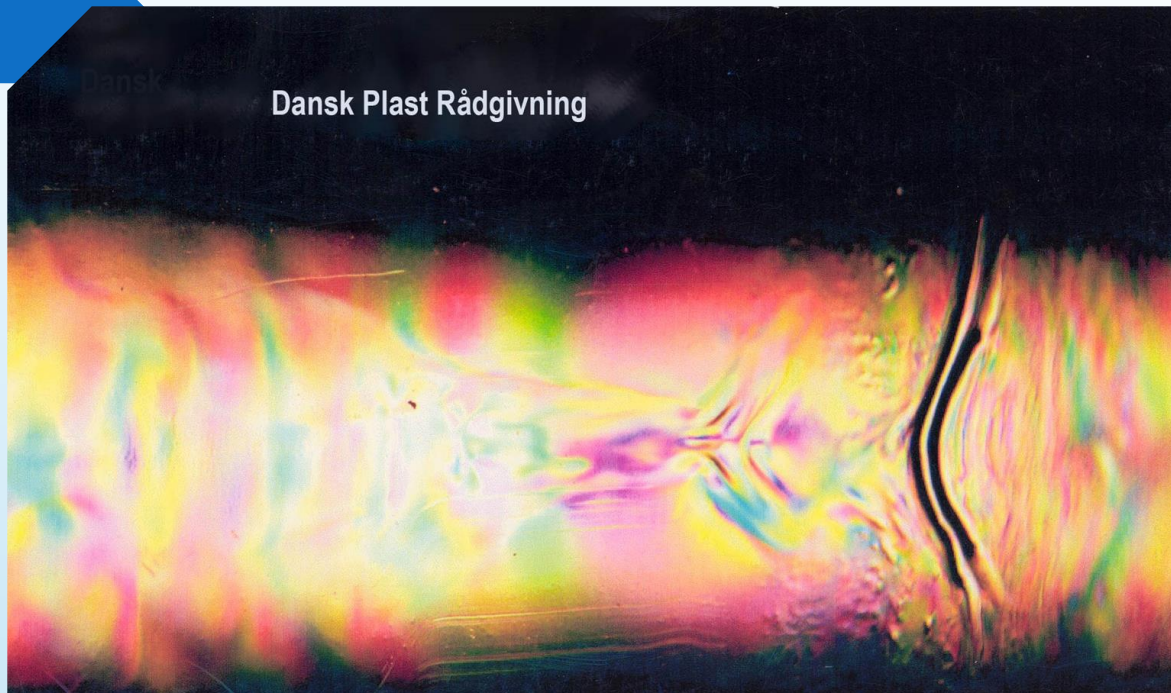
Gejseren ses tydeligt her.

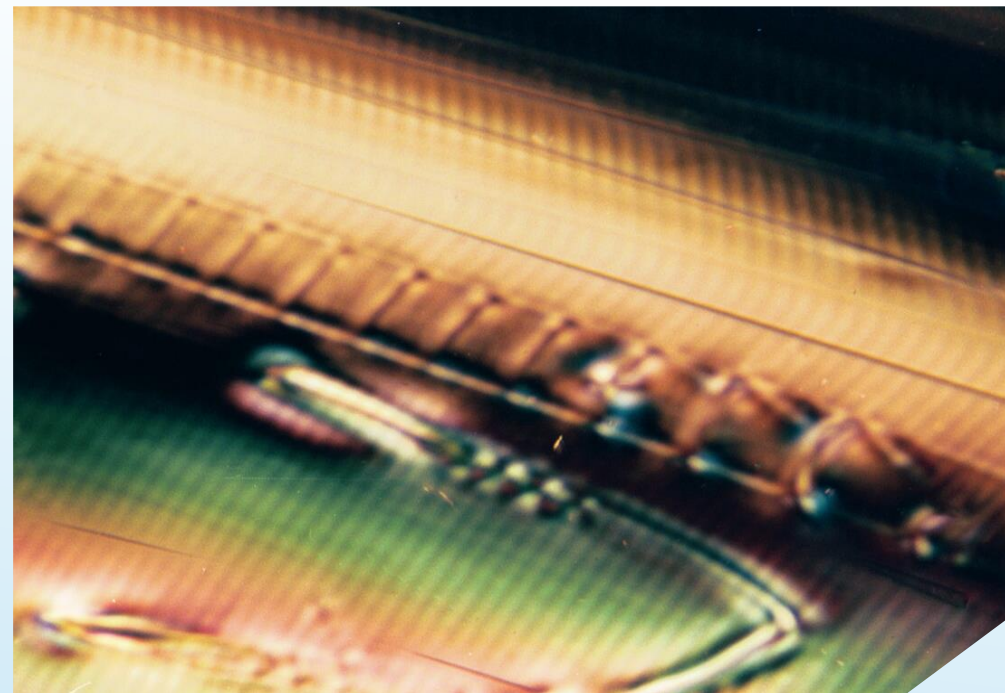
Her er den frosne flydefront blevet revet løs.

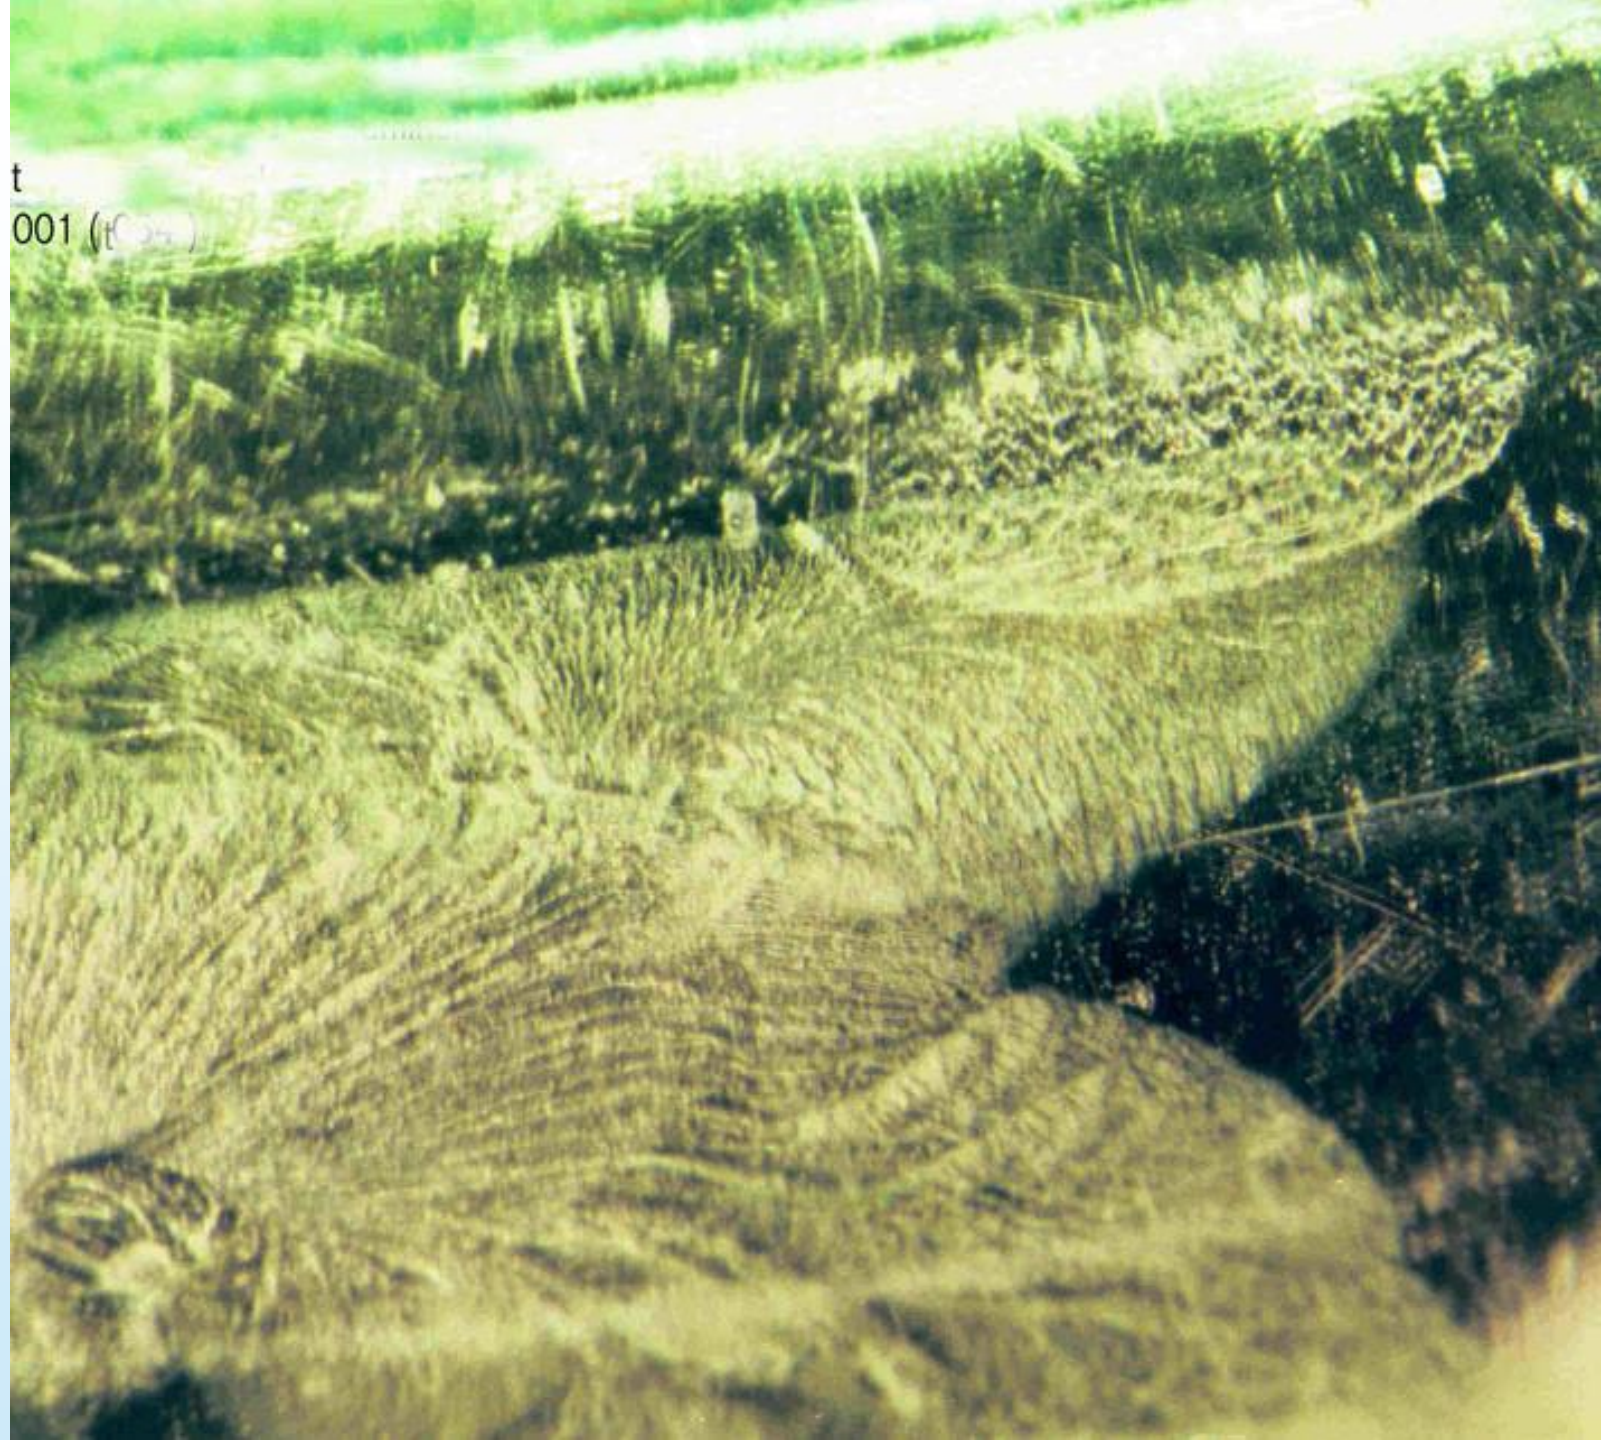
En preform der er
efterbearbejdet til flaske.

Lunk i bunden, med adgang til
indvendig side.

Lunken skyldes en gejser i
preformen.
